Příspěvek k otázce vnitřního uspořádání podlaží v donjonu hradu Pajreku

Petr Kastl

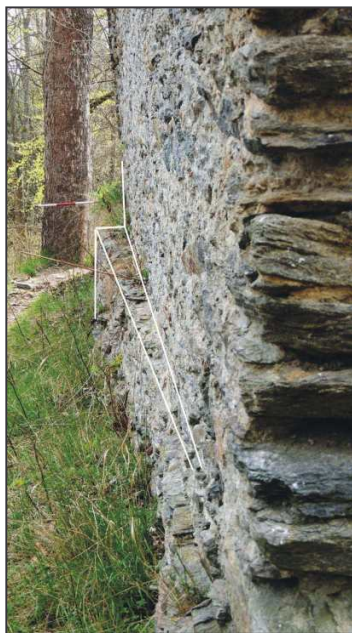
Obr. 2: Odsazení základového zdiva na severní straně donjonu (foto a úprava autor 2016).

vystupující odsazení, které se zvětšuje u obou zdí směrem k severovýchodnímu nároží (obr. 2), kde na východní straně dosahuje 0,1 m a na severní straně 0,25 m. Tloušťka obvodové zdi donjonu je v pravidelných výškových úrovních v interiéru zmenšena odsazením, které sloužilo pro uložení konstrukčních prvků podlaží. První odsazení oddělovalo první podlaží od druhého podlaží a snižuje tloušťku zdi o 0,5 m. Druhé odsazení oddělovalo čtvrté a páté podlaží a zužuje zed' o 0,4 m. Z tohoto stavebního provedení se

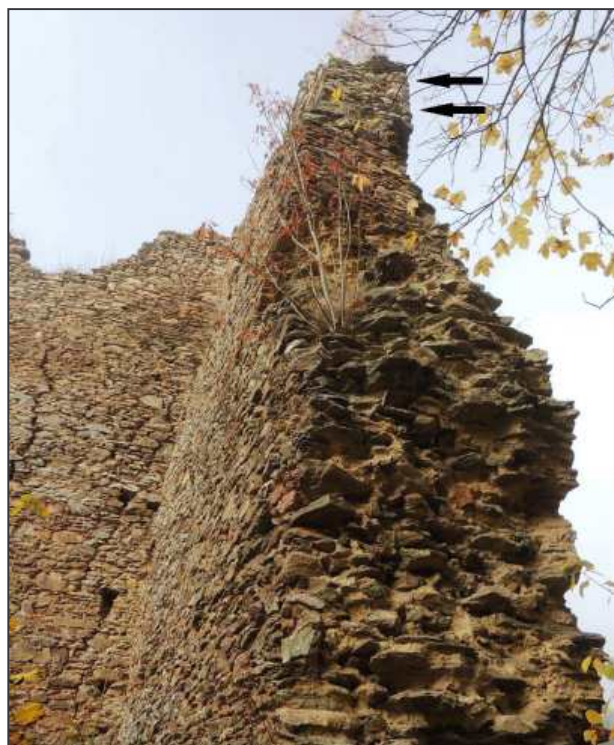
Obr. 3: Špaleta okenního (či jiného) otvoru (označeno šipkami) v úrovni čtvrtého podlaží severní zdi donjonu (foto a úprava autor 2016).

V případě jejich existence by se daly předpokládat opět na nedochované jižní straně donjonu. Jediným dokladem existence okenních či jiných otvorů ve čtvrtém podlaží je již zmíněný dodnes viditelný otisk špalety v severní zdi (obr. 3). V současnosti se nedá stoprocentně identifikovat, zda se jedná o pozůstatek okenního otvoru nebo otvoru dveřního (možný přístup k převětu?). Další okenní otvory čtvrtého podlaží se mohly nacházet opět na jižní straně.

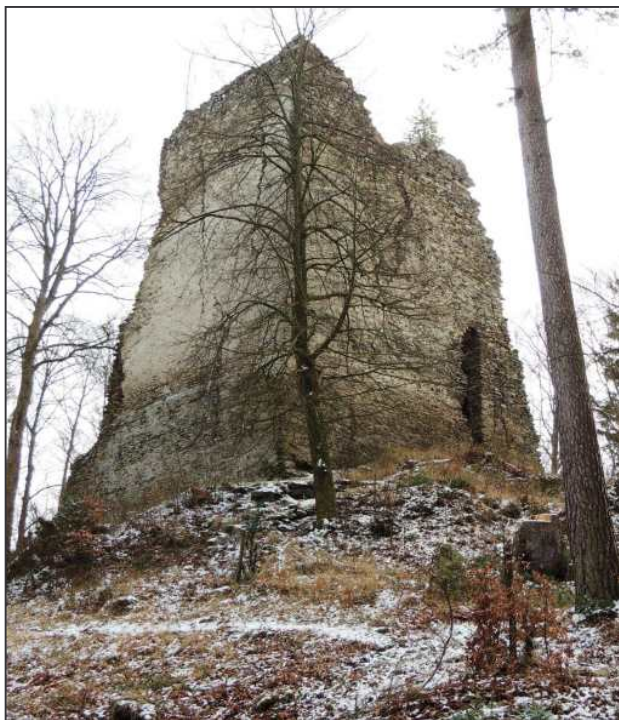
Obr. 4: Severní stěna donjonu s omítnutou plochou (foto autor 2016).

Severní zed' donjonu má na vnějším líci délku 16,1 m a v severozápadním nároží dosahuje výšky cca 18 m. Od tohoto nároží se koruna zdi mírně svažuje k východu a po cca 10 m padá téměř k základu. Severovýchodní nároží se až na několik řádek základového zdiva nedochovalo. Na dochovaných částech této zdi nejsou patrné žádné osvětlovací otvory. Jediným dokladem existence otvoru v severní zdi, který se nacházel ve čtvrtém podlaží, je dodnes viditelný otisk okenní (??) špalety (obr. 3). Na vnější straně této stěny se dodnes nachází, v úrovni třetího a čtvrtého podlaží, poměrně velká plocha původního omítnutí (obr. 4).

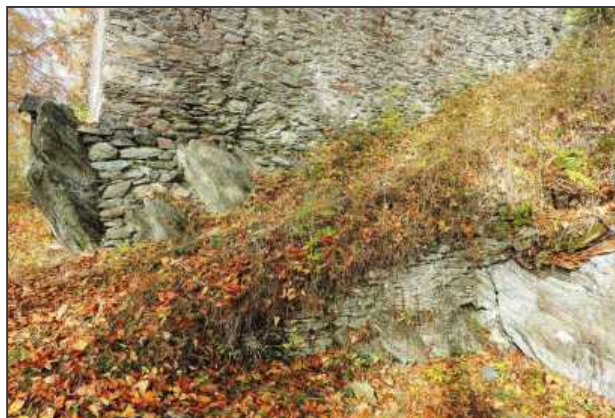
Obr. 6: Uložení základu jihovýchodního nároží do skalního výchozu (foto autor 2016).

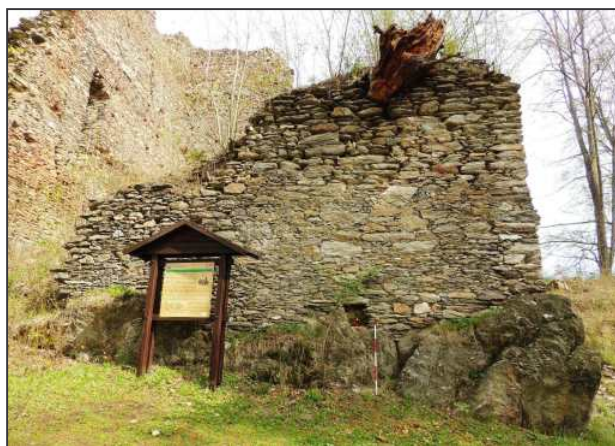
Obr. 7: Pozůstatky jižní stěny donjonu (foto autor 2016).

Tato část donjonu (obr. 7) byla zasažena destrukcí zdi-va nejvíce. Většina badatelů se domnívá, že to bylo zapříči-něno existencí okenních či jiných otvorů. V tomto směru je možné se s tímto tvrzením částečně ztotožnit. U většiny staveb tohoto typu jsou plnohodnotné okenní otvory vázány na obytnou funkci podlaží a bývají situovány v nejvýše položených částech donjonu. Otvory v níže položených podlažích, u nichž převládá funkce skladovací či jiná, mívají střílnovou (šterbinovou) podobu. V případě, že by se na Pajreku tato zeď zřítíla, bylo by doprovodným jevem suť-ové pole na vnější straně této části hradu a mohlo dojít

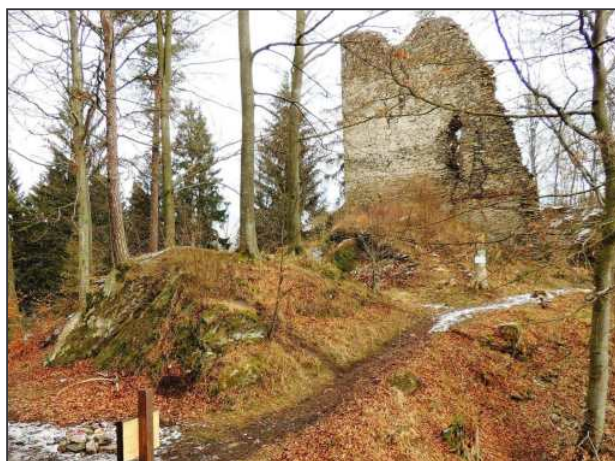
Obr. 8: Pohled na západní stěnu donjonu s původním vstu-
pem v prostoru druhého podlaží (foto autor 2016).

Dochovaná část západní zdi donjonu (obr. 8) má délku 15 m a výška dosahuje v průměru 18 m. Ve směru jih-sever kopíruje pata zdi vzesstupující skalní podloží. Původní délka zdi, včetně zříceného jihozápadního nároží, byla cca 16 m. V úrovni prvního podlaží jsou na jižní straně patrné zajišťovací stavební úpravy, které představují dozdní části této zdi a její zajištění proti destrukci. V úrovni druhého podlaží je jižně od středu zdi situován otvor původního vstupu do interiéru, jehož jižní polovina je dnes opatřena zazdívkou, která obsahuje mezi vnějším a vnitřním lícem volný prostor (obr. 9). Dnešní podoba vstupu je výsledkem stavebních úprav provedených ze statických důvodů někdy koncem 19. století.¹²⁾ V severní části tohoto vstupního otvoru je ve zdi, 0,8 m od vnějšího líce, dodnes patrná čtvercová kapsa o rozměrech 0,25 x 0,25 m, vytvořená pro zasunutí zajišťovacího trámu dveří (obr. 10). Původní vstupní otvor, jak je vidět na vyobrazení F. A. Hebera (obr. 11) a jak je vidět i dnes na vnějším líci zdi, měl původní šířku 1,5 m a výšku cca 3 m. V horní části byl vstup opatřen mírně lomeným záklenkem. Je pravděpodobné, že se mohlo jednat o vylehčovací oblouk nade dveřmi. Směrem k vnějšímu líci je na severní straně vstupu dochován v reliktu ústupek zdi, který zmenšuje šířku vstupu o 0,3 m a jeho tloušťka je 0,5 m. Tento ústupek pravděpodobně nahrazoval kamenné ostění vstupu a mohl představovat dveřní zárubeň. Vzhledem k tomu, že se na vnější straně vstupního otvoru nenachází žádný otisk po sedle padací lávky, je pravděpodobné, že vstup byl patrně opatřen masivními dřevěnými jednokřídlými dveřmi osazenými za toto zděné ostění.

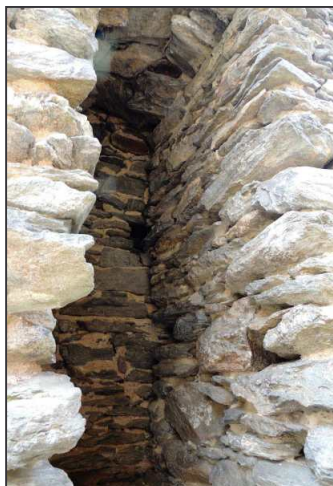
Obr. 9: Zazdívkou jižní části původního vstupu s dutým prostorem. Tato stavební úprava byla z důvodu statického zajištění jihozápadního nároží provedena koncem 19. stol. (foto autor 2016).

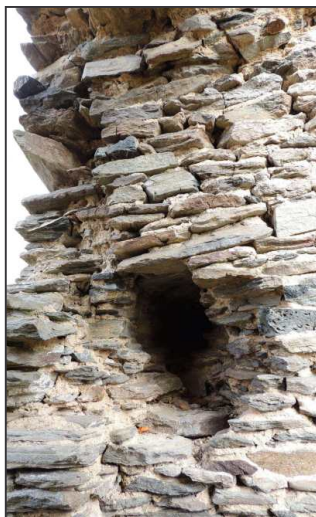
Obr. 10: Pozůstatek čtvercové kapsy v šířce zdi (o rozměrech cca 0,25 x 0,25 m) po zajišťovací dveřní závoře původního vstupu (foto autor 2016).

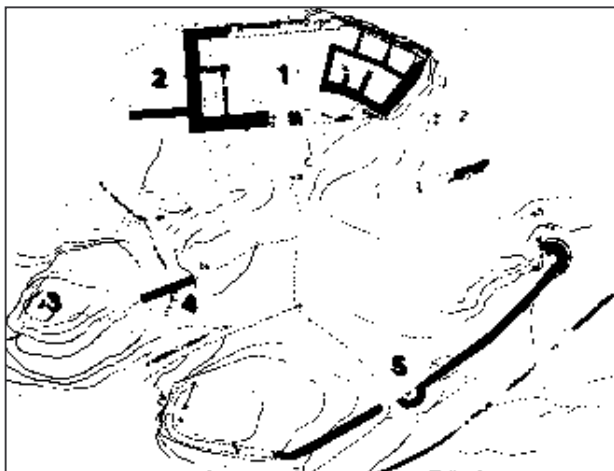
Navarov, půdorys. **1** – palácové jádro, **2** – příhrádek s brankou, **3** – skála s věžkou, **4** – zřícená hradba, **5** – štítová zeď uzavírající předhradí (podle V. Vaníčka).

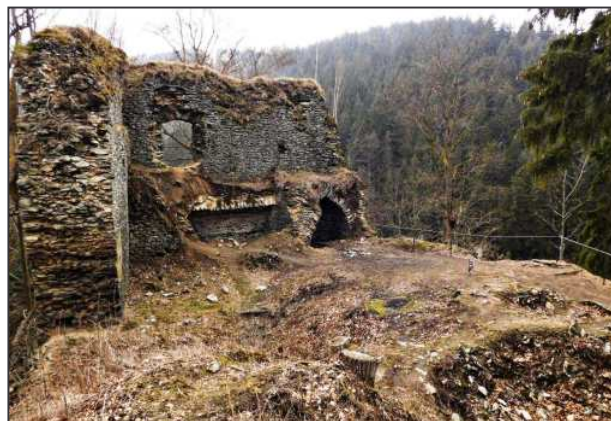
Navarov. Zbytek paláce od východu. Severní strana napravo je zcela bez zástavby (foto P. Špráchal 2016).

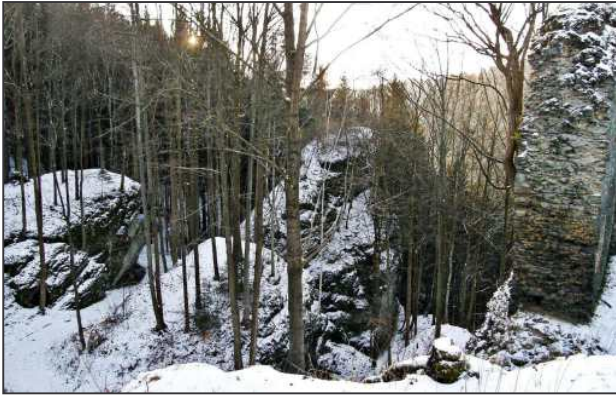
Pohled z hradního jádra k západu. Zcela napravo masivní palácová zeď, nalevo zbytek skalního bloku nesoucí zaniklou štítovou zeď a uprostřed skalní bradlo nesoucí zaniklou střední hradbu, jejíž nejvyšší vrchol byl patrně osazen věžkou (foto P. Špráchal 2014).

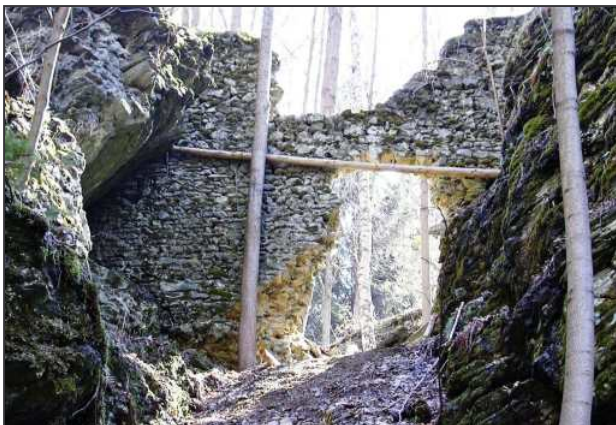
Severní strana prostřední hradby bývala kdysi provizorně vzeprěna výztuží proti zřícení (foto P. Špráchal 2004).

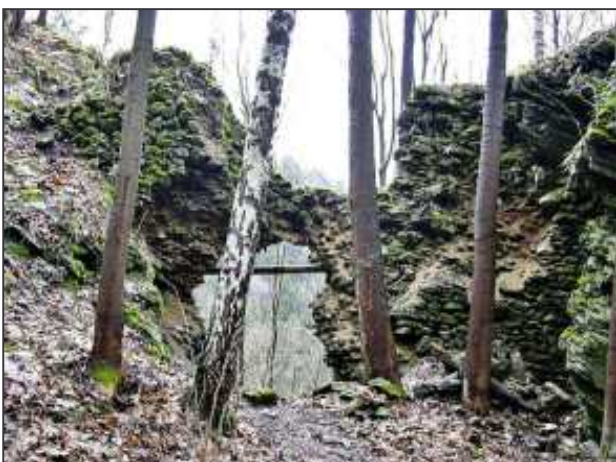
Dezolátní stav jižní strany prostřední hradby těsně před zřícením (foto P. Špráchal 2007).

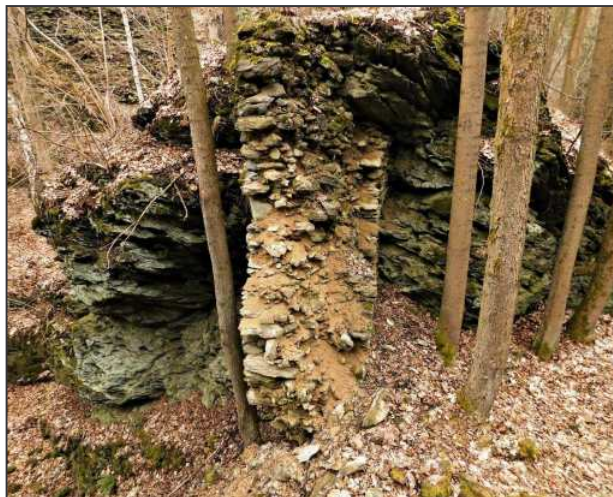
Pozůstatek prostřední zřícené hradby od západu názorně demonstuje nekvalitní provázání a pojivo (foto P. Špráchal 2016).

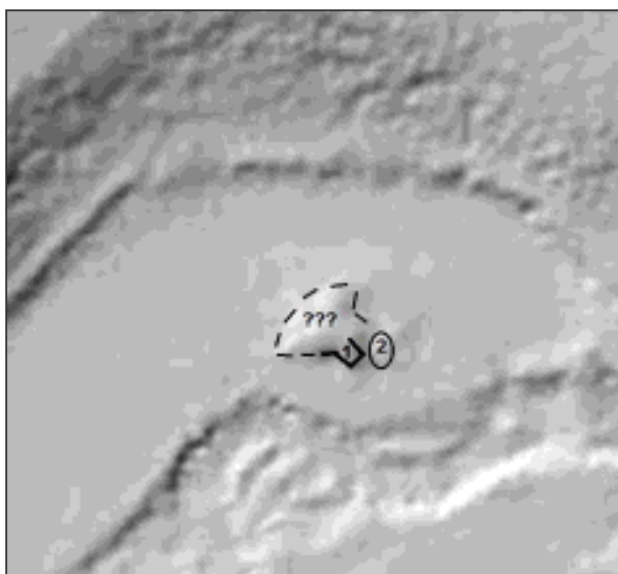
Pokonice na lidarovém snímku – zakreslena situace tvrziště. 1 – „plošina“, 2 – možný pozůstatek valu (<http://ags.cuzk.cz/dmr/> – upraveno).

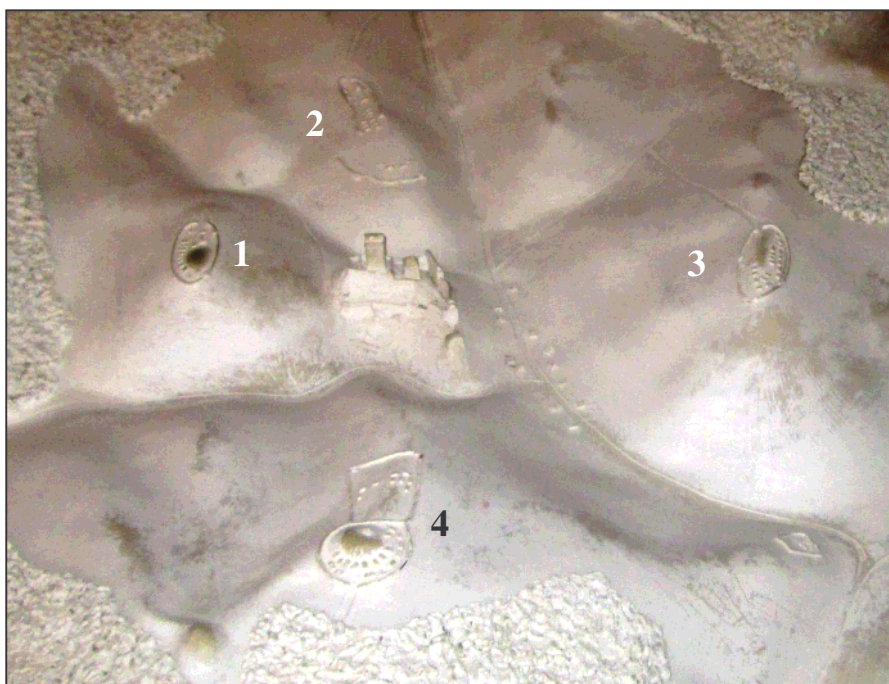
Model obláhání Karlštejna. 1 – Kněžská hora, 2 – Haknovec, 3 – Plešivec, 4 – Javoroka (foto autor 2015, upraveno).
